Reparaturbericht Sennheiser RV55 (Bj etwa 1970)

Roland Grahn im März 2023

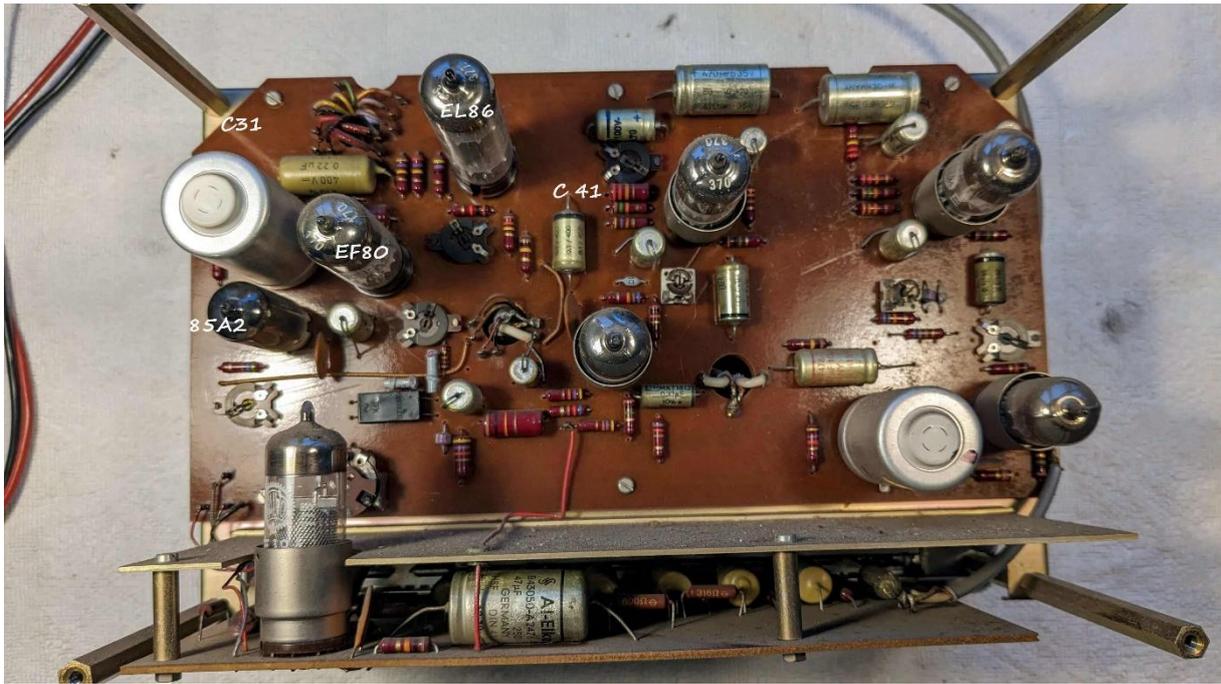
Also mitgenommen und getestet. Leider zuckte der Zeiger des RV55 nur kurz wild hin- und her um dann nichts mehr zu machen, auch war keine Messung möglich.

Aufgeschraubt und nach vorn rausgezogen, sah innen bis auf etwas Staub wie neu aus. Die Stabi-Röhre 85A2 hätte 85V~ nach dem Zünden herstellen sollen, aber da war gar nichts zu messen. Somit kam auch die stabilisierte Netzteilspannung von 200V= nicht zustande.

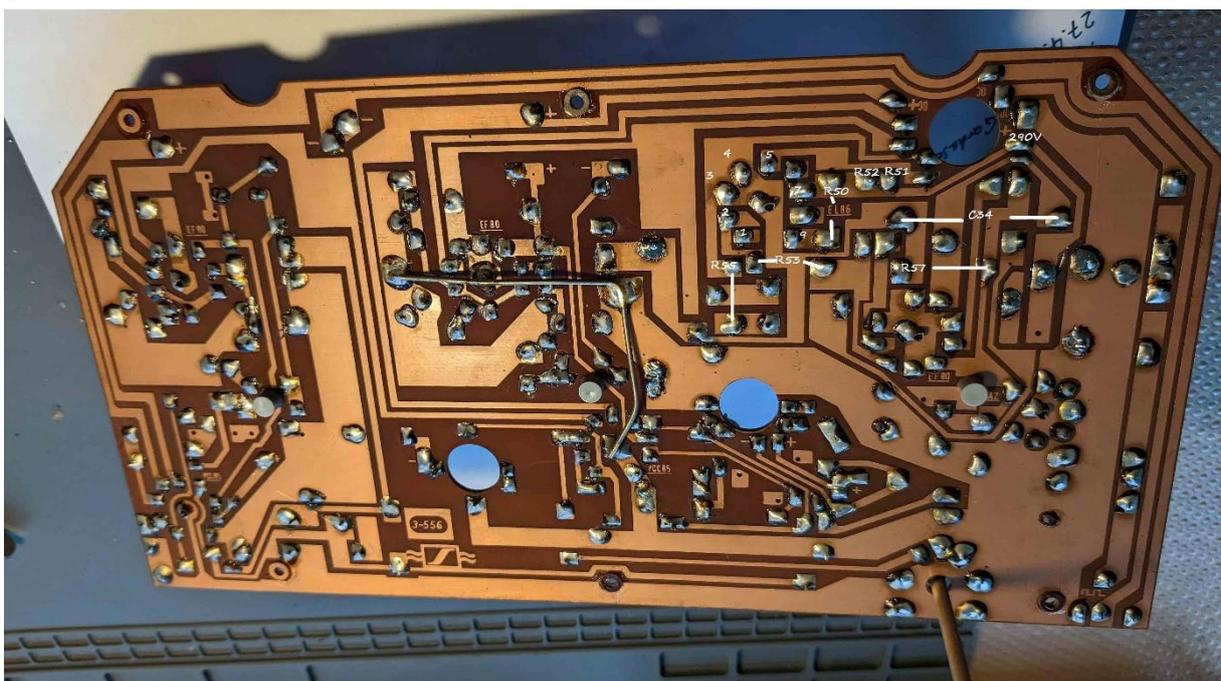
Ein Tausch der EF80 und EL86 brachte auch nichts, also die vielen Drähte ablöten um die Basisplatine ausbauen zu können – sonst kommt man nicht an die gut abgeschirmten Leiterbahnen.

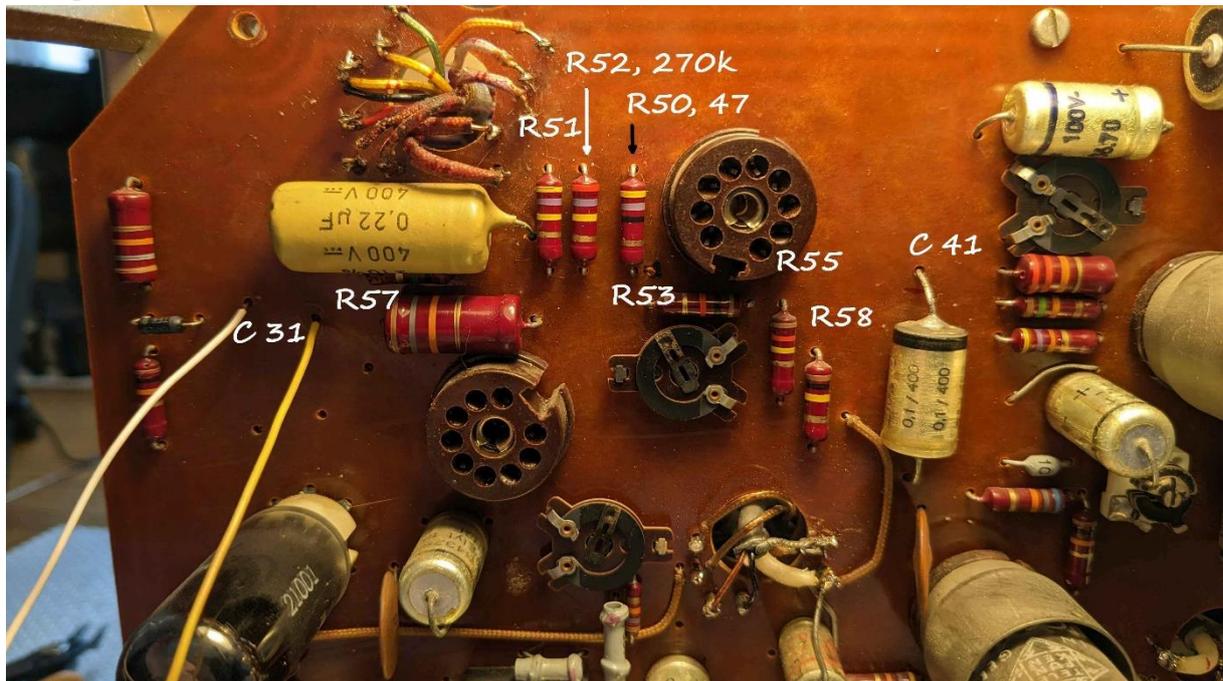
Da kein Bauteilaufdruck auf der Platine war, musste ich mir mühselig die Messpunkte markieren und habe alle Widerstände (Fluke) und Kondensatoren (LCR Meter DE5000) nachgemessen.

Bis auf den C41 sah alles sehr gut aus, die Widerstände waren alle 5% Typen und passten sehr genau. Der C41 (100nF 400V) hatte 150nF, hab ihn ausgelötet und nochmal nachgemessen, jetzt 110nF und unauffällig (ESR etc). Also wieder rein und ohne Änderungen alle Drähte wieder angelötet.

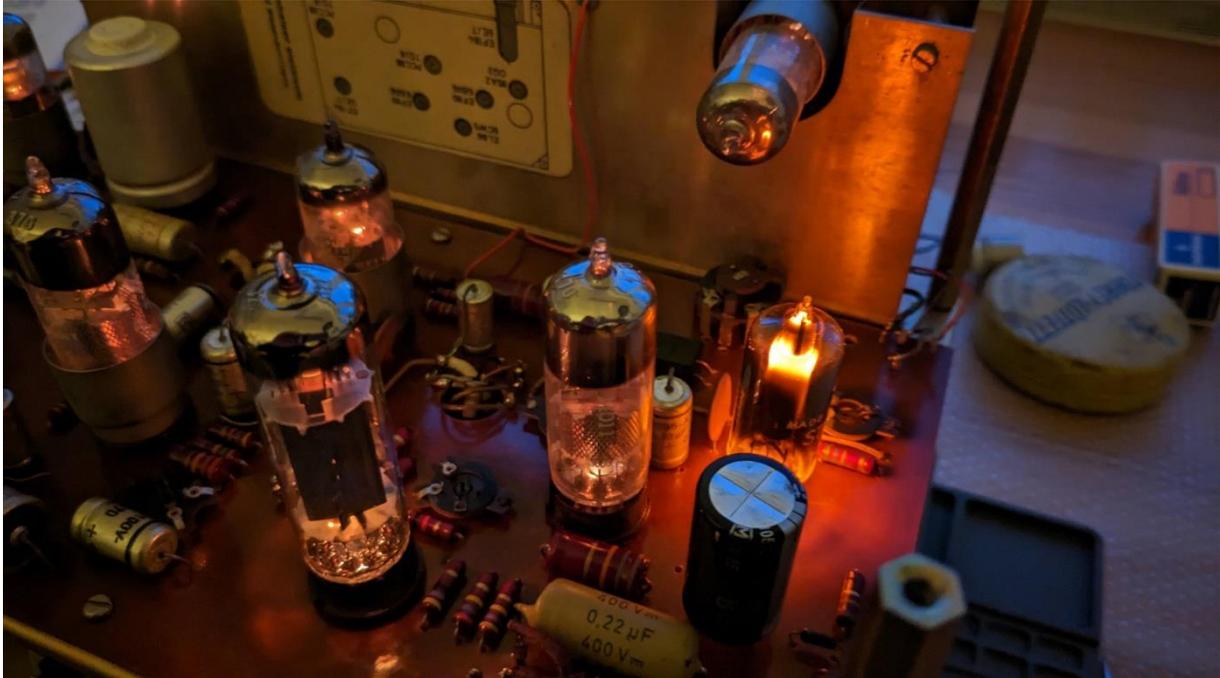
Und so glühen sie wieder wie gewohnt – ein schönes Bild!

Also C31 und C41 getauscht und alles ist wieder gut – es hat allerdings eine Weile gebraucht bis ich die Funktionsweise der Regelung so einigermaßen verstanden habe. Dabei geholfen hat mir dieser Artikel:
