Reparaturbericht Sennheiser RV55 (Bj etwa 1970)

Roland Grahn im März 2023

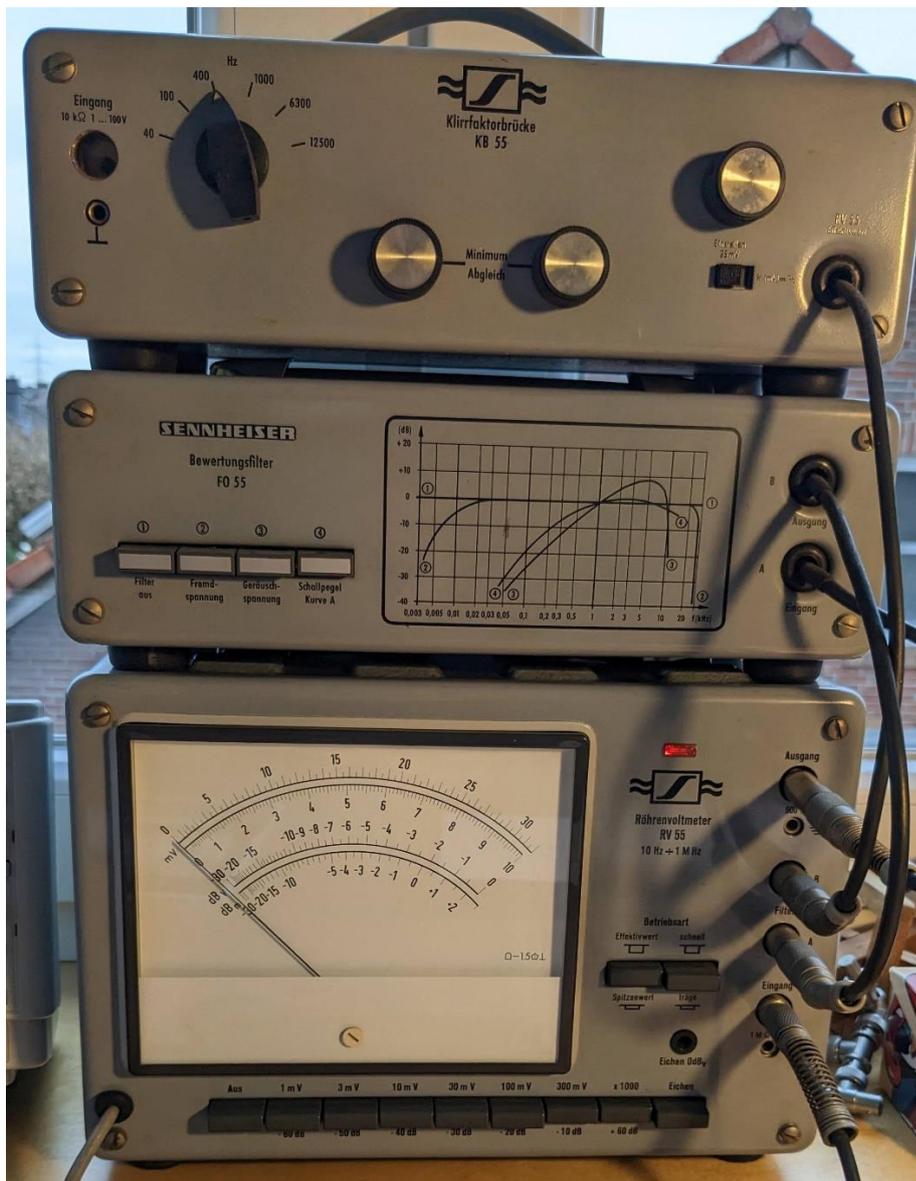
Vor einigen Wochen ist mir ein Sennheiser RV55 samt Klirrfaktor KB55 und Bewertungsfilter FO55 zugelaufen. Es ging um eine Werkstattauflösung eines Bekannten, ehemals Radio-Fernsehtechniker. Er hat dafür jetzt keine Verwendung mehr (es wurden dort Profi-Tonbandgeräte eingemessen) und ich konnte nicht mit ansehen, wie so etwas in den Schrott geht.

Also mitgenommen und getestet. Leider zuckte der Zeiger des RV55 nur kurz wild hin- und her um dann nichts mehr zu machen, auch war keine Messung möglich.

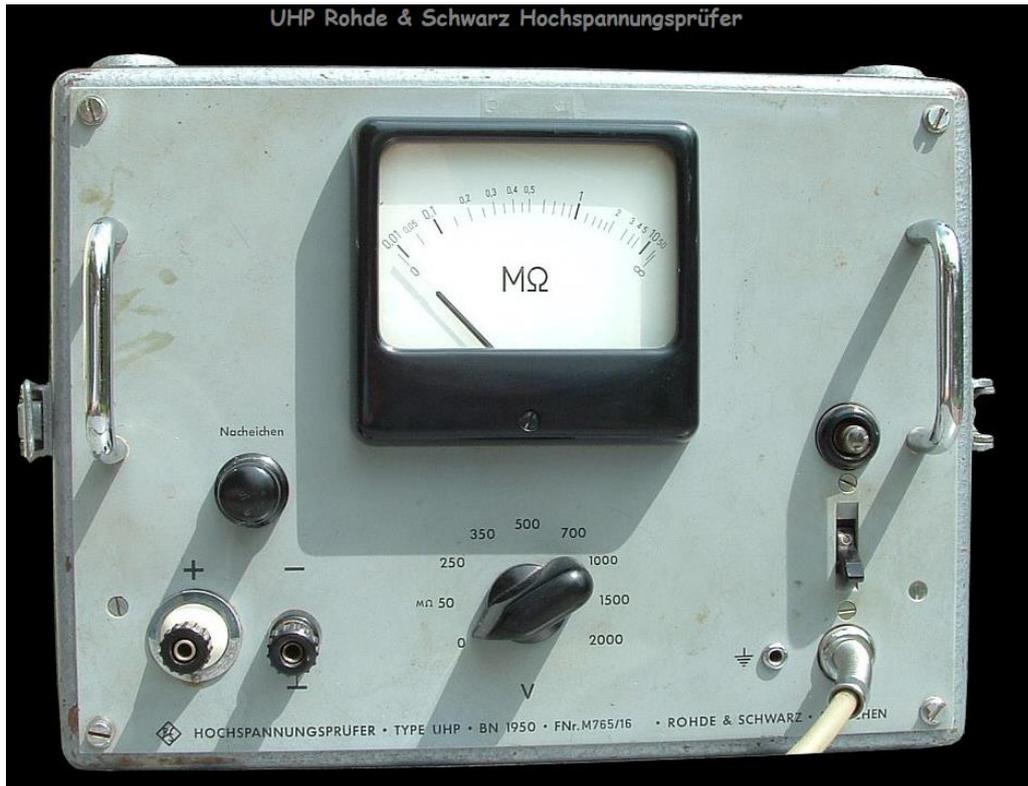
So einen Fehler kann man wohl nur mit einem alten Isolationsprüfgerät (wie diesem hier)

finden, wenn man den Kondensator mit seiner Nennspannung beaufschlagt – aber so etwas habe ich nicht.

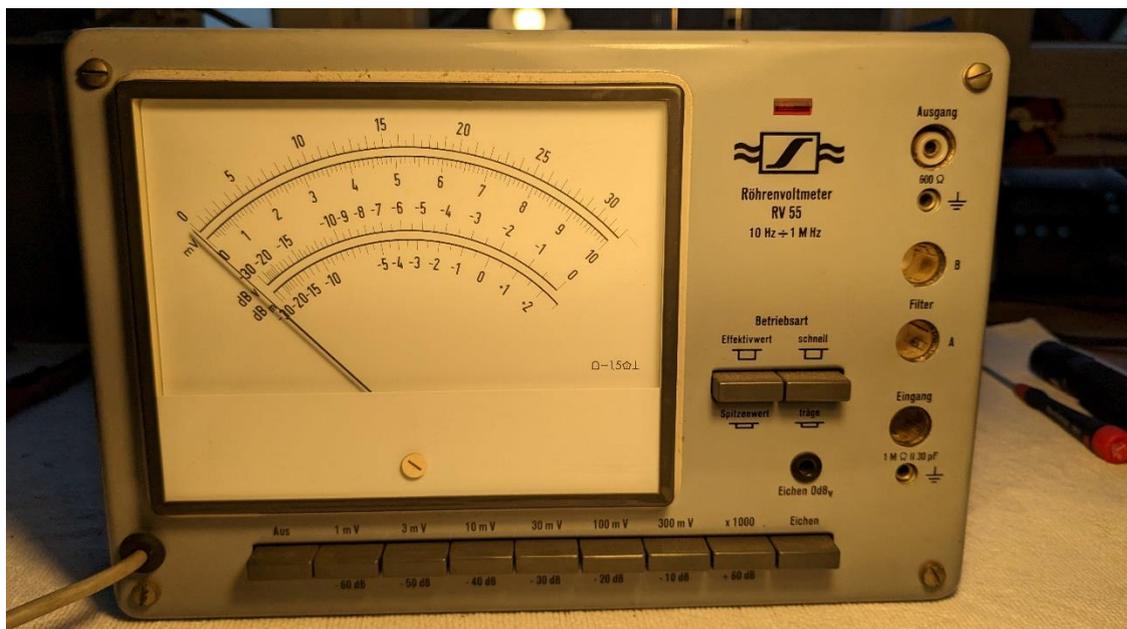
Nun geht das RV55 wieder, allerdings wird es wohl nicht oft zum Einsatz kommen. Es kann halt nur AC messen (1mV – 300V) und es benötigt dafür 10 min Aufheizzeit und kontinuierlich 42W. Ist nicht mehr zeitgemäß aber es sieht sehr gut aus...
